Studi Kasus: Analisis Kegagalan Sambungan Las Pipa CRA Clad Penyalur Gas 12 inch Akibat Terjadinya Perubahan Fasa dan Terbentuknya Cacat Las pada Saat Konstruksi

Bambang Widyanto

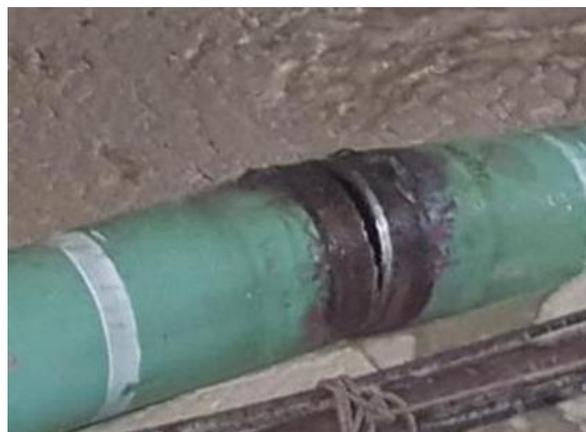
Enam hari kemudian terdeteksi adanya kebocoran pada satu sambungan las pada posisi jam 3. Dari kronologis proses konstruksinya dijelaskan bahwa pada daerah tersebut pernah dilakukan proses pelurusan (*alignment*) disebabkan situasi geografi lapangan yang sulit, karena dalam kondisi tersebut tidak didapatkan ruang yang cukup untuk memasang pipa tersebut dalam posisi yang lurus, maka bagian pipa yang akan disambung diletakkan dalam posisi yang tidak lurus atau satu garis, dan proses penyambungan dilakukan dengan terlebih dahulu memaksakan deformasi pada bagian-bagian tersebut, sehingga dapat dilakukan penyambungan. Pada Gambar 1, ditunjukkan pipa yang mengalami retakan, dimana terlihat setelah mengalami retakan, posisi pipa yang disambung merekah karena mengalami relaksasi yang menunjukkan bahwa pipa tersebut posisi sebenarnya tidak segaris.

Gambar 1. Posisi sambungan lasan pipa yang mengalami kegagalan

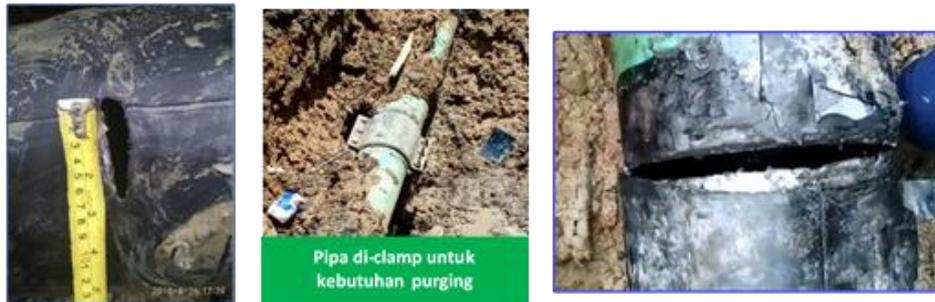
Gambar 3. Retakan awal yang ditemukan (kiri), penutupan kebocoran dengan klem (tengah), retakan yang berkembang setelah purging (kanan)

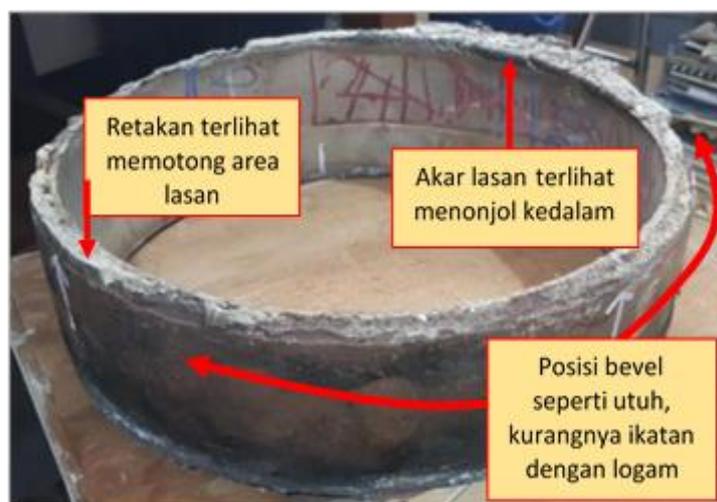
Gambar 4. Kondisi permukaan patahan pada sambungan las

Gambar 4 menunjukkan kondisi permukaan patah dari lasan yang memiliki 3 kondisi yang berbeda-beda yaitu a. adanya retakan pada lasan, b. adanya fusi yang tidak sempurna dan c. adanya akar lasan yang terlalu menonjol.

Kegagalan pertama teramati pada permukaan patahan seperti yang ditunjukkan dalam Gambar 4 yang menunjukkan bagian pipa yang telah terpisah, dimana jelas terlihat ada bagian yang menunjukkan kegagalan pada lasan yaitu: kegagalan yang terjadi pada *interface* logam lasan dan pipa baja karbon yang tidak tersambung, retaknya lasan dan ketidaksempurnaan lasan berupa akar lasan yang terlalu menonjol. Secara kasat mata saja dapat disimpulkan bahwa lasan telah dilakukan dengan tidak sempurna. Lebih lanjut hasil pengamatan visual tersebut

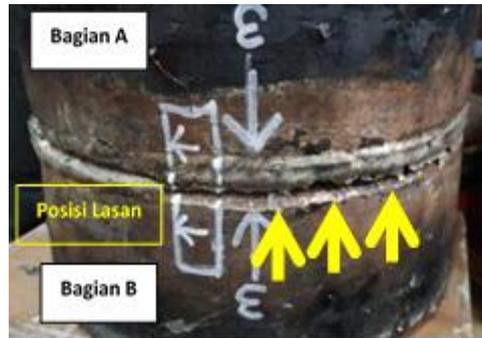
Gambar 5. Rekonstruksi daerah lasan pipa yang gagal

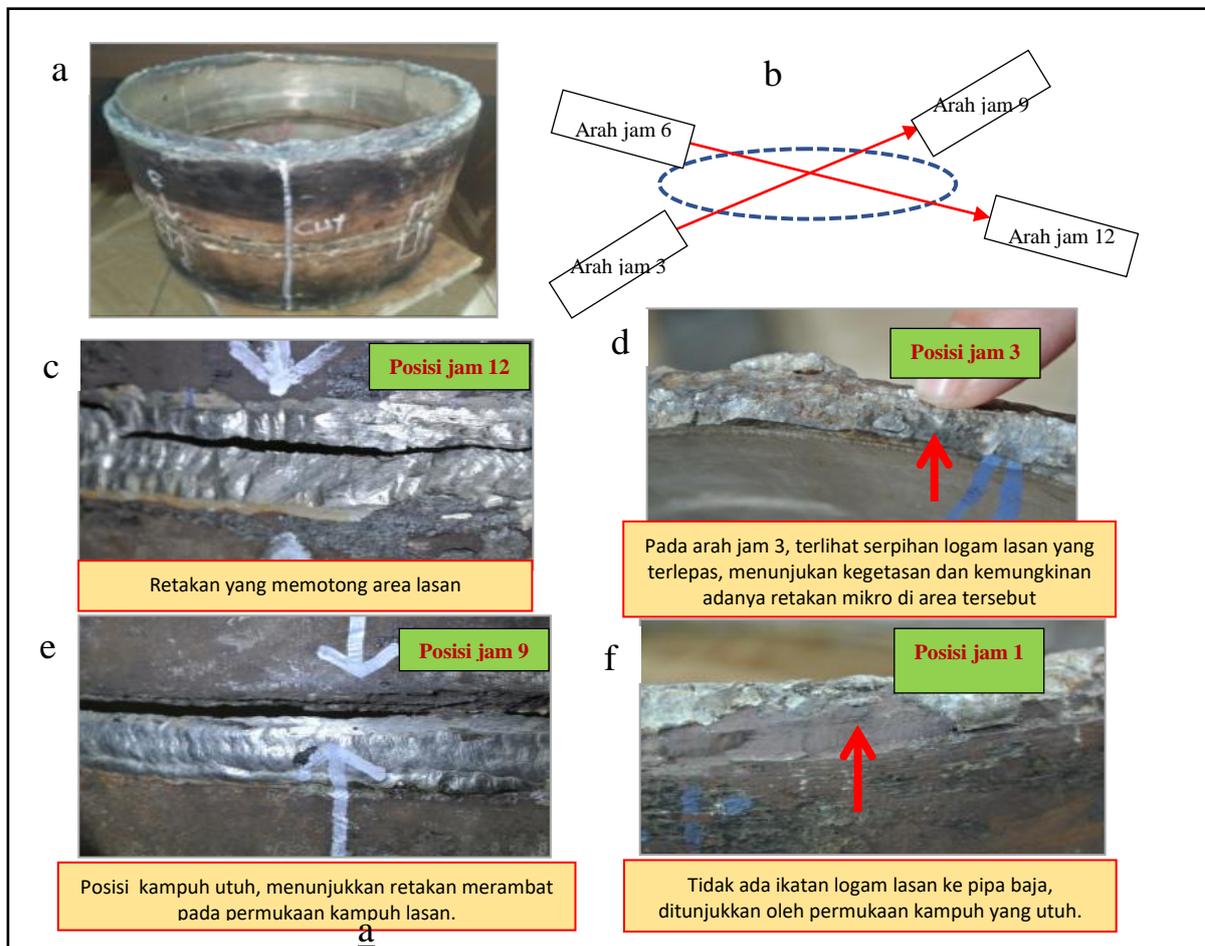
Gambar 6. Morfologi dan kondisi permukaan retakan. Penentuan lokasi jam 3 dan seterusnya menunjukkan posisi pengamatan

Beberapa kegagalan dari proses pengelasan terlihat dari Gambar 6f dan Gambar 8, berupa tidak adanya fusi yang baik antara *weld* dan pipa baja karbon yang mengkonfirmasi hasil pengamatan visual pada Gambar 4. Gambar 6f menunjukkan permukaan kampuh lasan yang masih utuh dengan geometri yang asli yang tidak menunjukkan terjadinya penyambungan akibat proses pengelasan. Besar kemungkinan, pengaturan dari arus pengelasan yang tidak sesuai menjadi penyebabnya sehingga tidak dapat memberikan fusi yang baik didaerah tersebut.

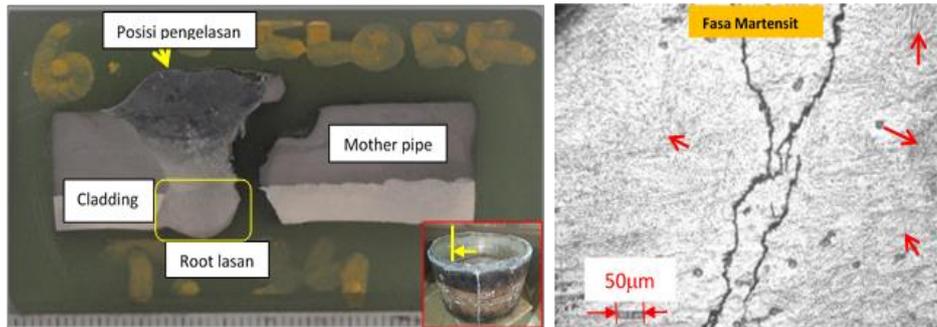
Gambar 7. Foto makro potongan daerah lasan posisi jam 6 (kiri). Menunjukkan akar lasan yang terlalu tebal dan retakan pada daerah HAZ. Pengamatan dengan pembesaran yang tinggi menunjukkan adanya pembentukan fasa martensit (panah merah) dan retakan pada akar lasan (kanan)

Gambar 7,8,9 dan 10 menunjukkan kondisi sambungan lasan pipa yang gagal ditinjau dari 3 keadaan yaitu, a. adanya lasan yang memiliki akar lasan yang terlalu tebal disertai retakan pada akarnya, b. adanya daerah yang tidak mengalami fusi, c. adanya retakan pada akar atau *root* dari lasan, d. adanya proses pengelasan awal atau yang disebut sebagai *tack weld* untuk menahan posisi pipa yang akan disambung pada tempatnya yang tidak direkomendasikan dalam WPS. Beberapa faktor tersebut dapat menggiring lasan menjadi mudah mengalami kegagalan lebih lanjut. Kehadiran retakan yang ditunjukkan pada Gambar 5, berasosiasi dengan adanya perubahan struktur dari fasa austenite ke fasa martensit khususnya pada akar lasan yang mengakibatkan daerah tersebut memiliki kekerasan yang tinggi.

Kehadiran dari retakan mikro khususnya yang terdeteksi terjadi pada akar lasan, diduga terjadi akibat adanya perubahan fasa dari material lasan yang berfasa austenitik menjadi martensitik yang dipicu oleh adanya tegangan yang bekerja yang merupakan residual stress pada lasan yang terbentuk akibat proses bending sebelum dilakukannya pengelasan [8][9]. Kehadiran fasa martensit yang ditunjukkan dalam Gambar 7 merupakan bukti terbentuknya fasa tersebut dan perubahan fasa ini diperkuat dengan hasil pengujian kekerasan pada Tabel 2 yang menunjukkan peningkatan kekerasan yang sangat signifikan bahkan keluar dari WPS yang diacu. Oleh karena martensit merupakan fasa yang keras, maka perambatan retakan mikro yang teridentifikasi sebelumnya akan terjadi dengan mudah kearah yang berlawanan dari posisi retakan mikro.

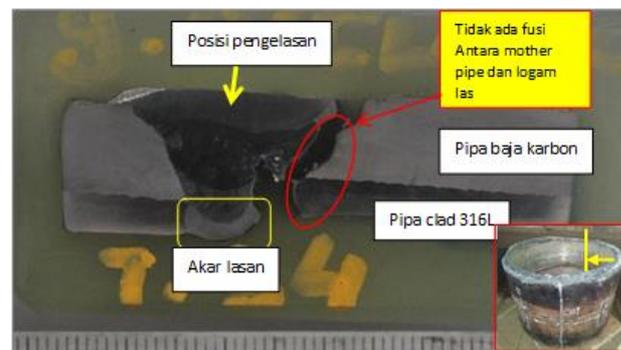
Gambar 8. Foto makro potongan daerah lasan posisi jam 9 yang menunjukkan adanya fusi yang tidak sempurna

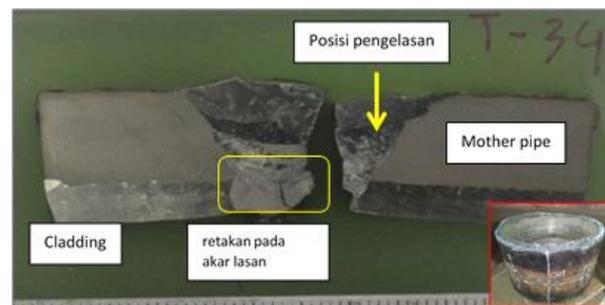
Gambar 9. Foto makro potongan daerah lasan posisi jam 12 yang menunjukkan retakan pada akar lasan

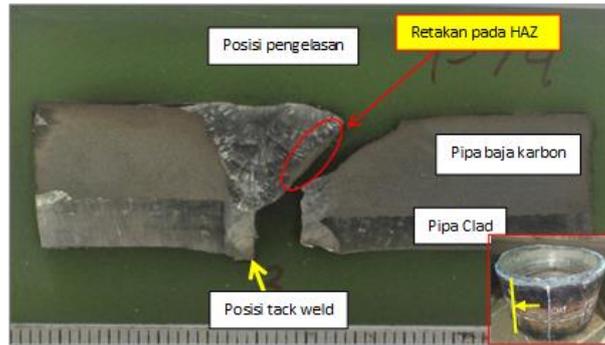
Gambar 10. Foto makro lasan pada posisi jam 3 menunjukkan retakan pada HAZ dan adanya *tack weld* pada akar lasan
