Penilaian Kondisi Visual dan Prediksi Sisa Umur Jembatan Way Gedau Lampung dengan Metode Bridge Management System

Jembatan Way Gedau dibangun tahun 1992 dan telah beroperasi selama kurang lebih 28 tahun. Pada penelitian ini dilakukan penilaian kondisi jembatan dengan menggunakan Standar Sistem Manajemen Jembatan (SMJ), sehingga kegiatan pemeriksaan jembatan dapat diatur dengan sistematis melalui proses pengumpulan data fisik dan kondisi struktur jembatan.

Nama jembatan : Jembatan Way Gedau
Nomor baru jembatan : 7.025.020.0
Koordinat : 05.06520° LS 103.83932° BT
Ruas jalan : Pugung Tampak - Sp. Gunung

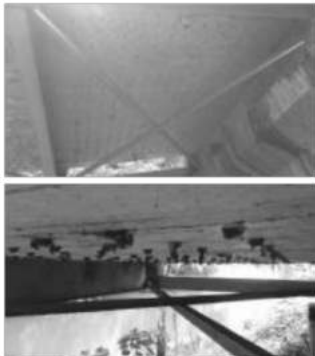
<p>Pelat lantai segmen pertama & terakhir jembatan menggunakan pelat baja dengan paku keling, keduanya dalam kondisi baik.</p>

<p>Pelat lantai selain pada segmen pertama dan terakhir merupakan pelat beton yang sudah diberikan perbaikan injeksi</p>	Pemeliharaan pada pelat lantai baja	-	1
BANGUNAN ATAS JEMBATAN						NK	1
Rangka	Baja	-	-

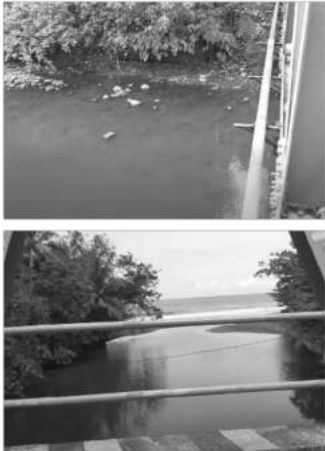
<p>Kondisi aliran sungai cukup tenang, bagian hilir langsung bermuara ke laut</p>	Untuk pengamanan abutment jangka panjang perlu dipasang bronjong	Kerusakan ringan karena pengikisan	1

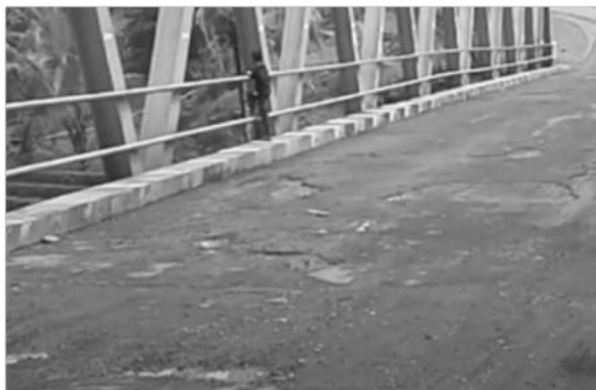
Gambar 6. Kondisi lapis permukaan
(Survei pemeriksaan detail, 2017)

Kerusakan yang cukup buruk terjadi pada lapis permukaan jembatan yang berlubang dengan lokasi titik yang merata di sepanjang lantai kendaraan (**Gambar 6**).

Nama Elemen	Bahan	Kode dan Jenis	Penyebab Kerusakan	Foto dan Uraian Kerusakan	Rekomendasi Penanganan	Volume Kerusakan	NK
LANTAI JEMBATAN						NK	2
Lapisan Perkerasan	Aspal	723 Lapis permukaan berlubang	Pelayanan lalu lintas dan kualitas lapis aus yang menurun	  Lapis permukaan berlubang dan tidak rata di seluruh bentang jembatan sehingga bagian yang berlubang dapat digenangi air.	Dilakukan penambalan atau <i>overlay</i> seluruh permukaan jembatan	Kerusakan berat karena lubang >20 mm dalamnya (volume: 46,10 m x 6 m = 276,6 m ²)	2

Perbaikan lantai kendaraan dengan kondisi berlubang dapat ditangani dengan melakukan pelapisan aspal baru (*overlay*) atau penambalan (*patching*) pada daerah yang berlubang. Namun sebaiknya sebelum *overlay*, perlu dilakukan pengangkatan/penggarukan perkerasan lama terlebih dahulu. Hal ini bertujuan agar berat sendiri jembatan tidak meningkat yang dapat berpotensi menurunkan kinerja struktur jembatan.

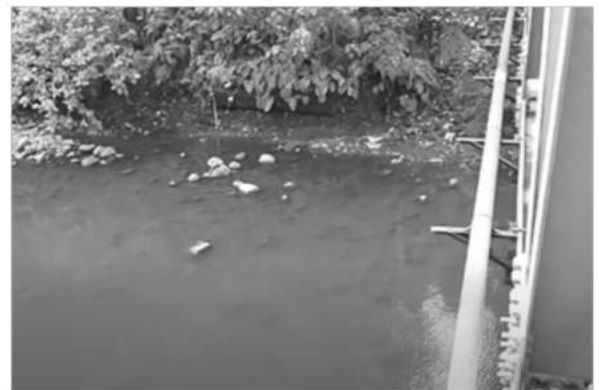
Gambar 7. Kondisi daerah dekat kepala jembatan
(Survei pemeriksaan detail, 2017)

<p>Sayap abutmen dari sisi Krui mengalami gerusan di kedua bagian hulu dan hilir</p>	Perlu perlindungan dengan menggunakan bronjong di sekitar abutment. (volume: gabion 50 m)	Kerusakan ringan karena tidak ada pengikisan dasar sungai (volume: 4 m x 5 m x 4 m = 80 m ³)	2
Dinding Penahan Tanah (Kepala Jembatan)	Beton	204 Kotor dan berlumut	Lingkungan

Kondisi aliran sungai cukup tenang saat dilakukan survei di kondisi cuaca yang cerah. Namun saat pemeriksaan ditemukan kondisi bahwa pada daerah kepala jembatan terjadi pengikisan (**Gambar 7**) sehingga terjadi *scouring* pada tembok sayap yang dapat diakibatkan oleh gerusan aliran sungai saat hujan, mengingat letak jembatan yang berada di hulu sungai dan berjarak 50 meter dari laut lepas.

Agar penggerusan tidak terjadi lebih lanjut dan membahayakan struktur utama, maka perlu diperbaiki dengan beberapa penanganan pencegahan seperti pembuatan bronjong disekitar abutment, dengan perkuatan 25 m ke arah hulu dan hilirnya dipasang pada kedua sisi abutment. Ilustrasi perbaikan bronjong pada dinding sungai dapat dilihat pada **Gambar 8**.
