Modifikasi Penggerak Proses *Dressing* untuk Mengatasi *Trouble Roundness Valve NG* pada Mesin *Seat Grinder Ntvs-2894*

¹Muhammad Hidayat, ²Suhartinah, ³Sri Lestari

^{1,3}Program Studi Teknik Produksi & Proses Manufaktur, Konsentrasi mekatronika Politeknik Manufaktur Astra Jl. Gaya Motor Raya No.8, Sunter II, Jakarta 14330, Jakarta

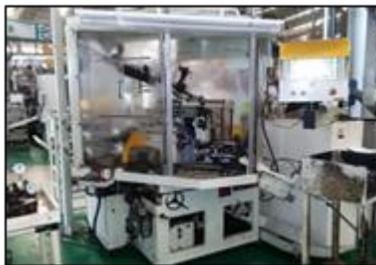
Gambar 1 Mesin *seat grinder*

Mesin *seat grinder* adalah mesin yang berada di proses *line machining*. Mesin *seat grinder* merupakan salah satu mesin *critical* yang digunakan sebagai pembuatan *engine valve*. Mesin ini menggunakan batu gerinda sebagai media proses kerjanya. Gambar 1 menunjukkan gambar mesin *seat grinder* dan Gambar 2 posisi pemakanan part oleh batu gerinda. Mesin *seat grinder* menggerinda bagian *seat valve* untuk mendapatkan dimensi yang sesuai dengan keinginan *customer* yang merupakan keinginan untuk selalu *focus* terhadap *customer*.

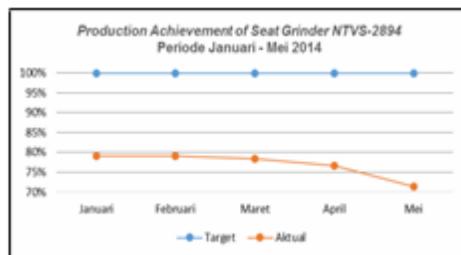
Gambar 4 grafik pencapaian produksi *seat grinder* NTVS-2894

Mesin *Seat Grinder* NTVS-2894 merupakan salah satu mesin *seat grinder* tipe lama yang ada di PT FNI. Berdasarkan data produksi, pencapaian produksi mesin *Seat Grinder* NTVS-2894 sebelumnya ditunjukkan gambar berikut

Dari data yang telah ditampilkan diatas, terlihat bahwa mesin *Seat Grinder* NTVS-2894 tidak mampu melakukan produksi sesuai total target yang telah ditentukan. Bahkan untuk laju pencapaian produksi per bulannya mengalami penurunan terhitung dari periode Januari sampai Mei tahun 2014. Hal ini tentu sangat mempengaruhi hasil *output* pada proses mesin dan ketepatan pengiriman ke proses selanjutnya pun akan terhambat. Rata-rata pencapaian produksi dari mesin ini hanya sebesar 77% dari total target seperti yang disajikan oleh tabel berikut :

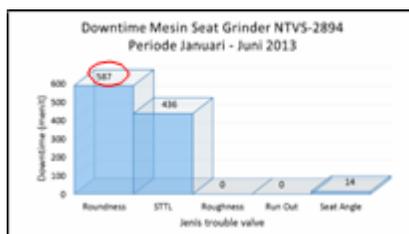
Gambar 5 Grafik downtime periode I

Adanya penurunan produktivitas mesin Seat Grinder NTVS-2894 disebabkan oleh tingginya trouble yang terjadi pada mesin. Saat terjadi trouble, maka diperlukan waktu untuk memperbaiki mesin sampai dapat berfungsi kembali seperti sebelumnya. Dapat dipastikan mesin harus berhenti produksi untuk sementara waktu sampai perbaikan selesai (downtime). Berikut adalah grafik downtime mesin Seat Grinder NTVS-2894 dari beberapa periode terakhir

Dari ketiga grafik sebelumnya menunjukkan bahwa pareto *downtime* mesin *Seat Grinder NTVS- 2894* adalah pada masalah *roundness valve NG*. *Roundness* merupakan kebulatan *seat valve* hasil penggerindaan mesin *Seat Grinder* terhadap sumbu *valve*. Rata-rata *downtime* mesin akibat masalah kualitas *roundness* pada periode terakhir mencapai 596 menit/bulan.

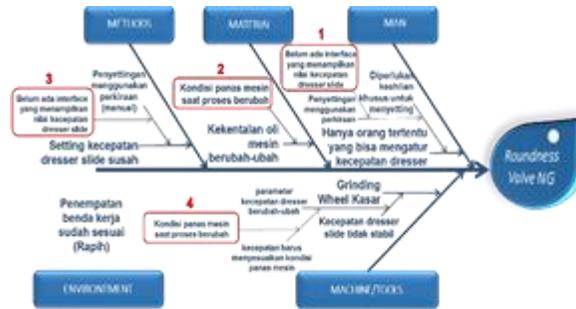
Gambar 8 Fishbond diagram

Berikut ditunjukkan analisa sebab-akibat dari permasalahan *roundness valve NG* pada mesin melalui metode fishbond diagram

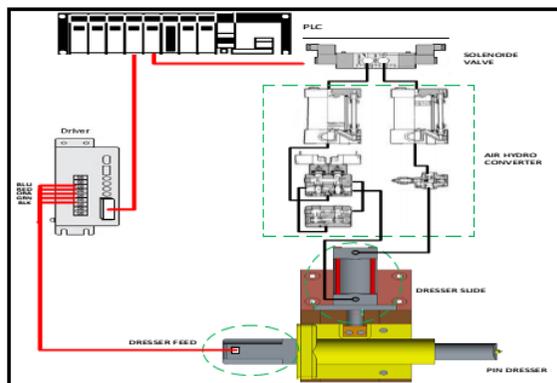
Gambar 9 Instalasi unit *dresser* sebelum modifikasi

instalasi unit *dresser* sebelum dilakukan modifikasi. Semula digunakan motor stepper untuk penggerak *dresser feed* dan digunakan *cylinder* hidrolik sebagai penggerak *dresser slide*. Untuk lebih jelasnya dapat dilihat pada gambar dibawah ini :

Pada *dresser feed* menggunakan motor stepper sebagai penggerak. *Dresser feed* berfungsi untuk menggerakkan pin *dresser* maju ketika melakukan pemakanan terhadap GW saat proses *dressing*. Pemakanan yang dilakukan adalah sebanyak 0.02 mm per sekali pemakanan dan dalam sekali proses *dressing* terjadi dua kali pemakanan yaitu *roughing* dan *finishing*. Sehingga penggunaan motor untuk *dresser feed* diperlukan kepresisian yang tinggi. Berikut ini adalah spesifikasi motor yang digunakan untuk *dresser feed* sebelum modifikasi

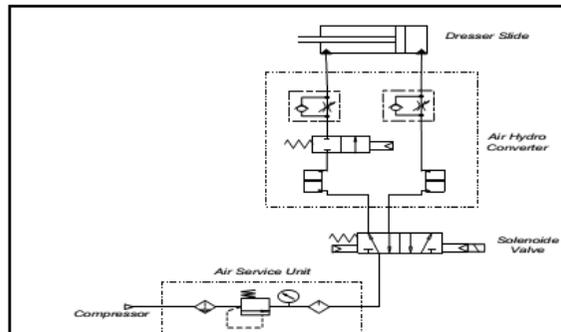
Gambar 10 Air hydro circuit diagram dari dresser slide

Pada bagian penggerak *dresser slide* semula menggunakan sistem *air hydro* untuk penggerak. Pada dasarnya sistem ini memiliki rangkaian sistem menyerupai sistem pneumatik namun terdapat komponen *air hydro converter* yang berfungsi sebagai pengkonversi angin menjadi oli sehingga jenis *cylinder* yang digunakan sebagai aktuator adalah *cylinder* hidrolik. Gambar berikut menunjukkan *circuit diagram* dari *dresser slide*.

Dresser slide berfungsi untuk menggerakkan pin *dresser* melintang sesuai lebar GW saat proses *dressing* berlangsung. Untuk spesifikasi *cylinder hidrolik* yang digunakan adalah sebagai berikut :

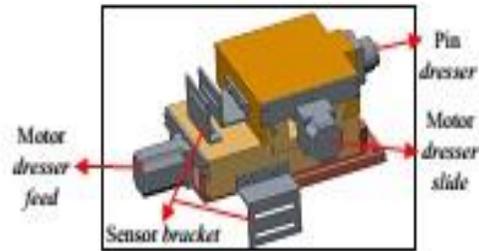
Gambar 12 Desain unit *dresser*

Dengan adanya perubahan aktuator pada bagian *dresser slide* yang semula menggunakan *cylinder hidrolik* menjadi motor stepper, maka merubah konstruksi unit yang ada sebelumnya. Berikut ini adalah rancangan desain unit *dresser* untuk modifikasi pada bagian *slide* :

Pada rancangan desain unit yang dibuat, pihak maintenance department menyarankan untuk menggunakan ballscrew sebagai pengubah gerakan rotasi motor menjadi gerak translasi. Ballscrew yang digunakan adalah BNK1202-3. Ballscrew ini digerakkan oleh motor sebagai aktuatornya. Selain menentukan spesifikasi motor stepper untuk penggerak *dresser slide*, dengan adanya perubahan desain diperlukan pula perubahan spesifikasi motor untuk penggerak *dresser feed*. Untuk memudahkan dalam perhitungan dan simulasi, penulis menggunakan software Creo Parametric 2.0.

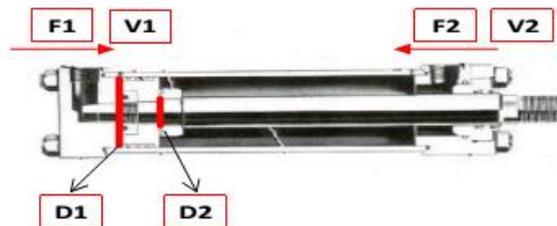
Gambar 13 Ilustrasi gaya *dresser slide*

Pada *dresser slide* memiliki gerakan melintang ke kanan-kiri dalam mengikis GW mesin saat proses *dressing* berlangsung. Sehingga total beban yang diterima oleh motor stepper untuk *dresser slide* selain dari beban konstruksi unit dipengaruhi pula oleh gaya tangensial GW. GW mesin digerakkan oleh motor tiga fasa yang terhubung langsung dengan GW sehingga rpm motor sama dengan rpm GW.

Beban yang harus dipindahkan oleh *dresser slide* dari hasil analisis *mass properties* pada Creo Parametric 2.0 diperoleh :

$m = 15.104$ kg, sehingga beban konstruksi 74.095 N. Besar gaya tangensial GW didapatkan sebesar 44.44 N. Total beban *dresser slide* didapatkan 118.539 N. Sebagai pertimbangan desain, PT XYZ menggunakan *safety factor* 2 sehingga beban untuk *dresser slide* sebesar:

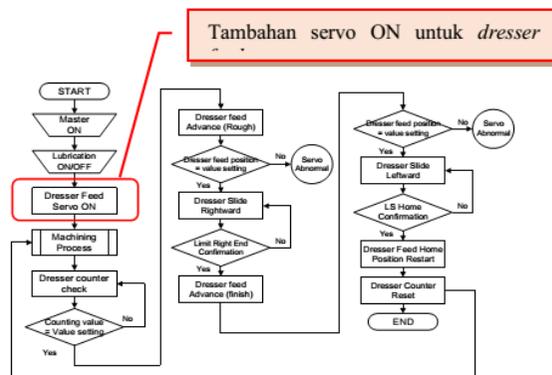
Gambar 15 Flowchart proses dressing

Adanya penggantian ke motor servo yang digunakan pada *dresser feed* merubah *flowchart* proses *dressing*, namun secara siklus keseluruhan masih sama seperti sebelumnya. Berikut ini adalah urutan proses *dressing* dari mesin Seat *Grinder NTVS-2894* :

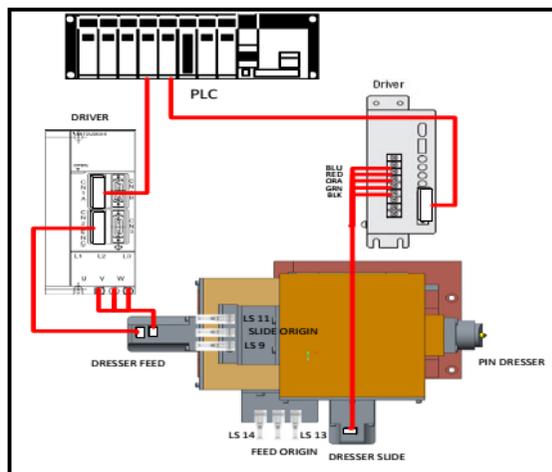
Gambar 16 Konsep rangkaian unit dresser

Adanya perubahan aktuator mengakibatkan perubahan pula pada komponen elektrik yang digunakan. Berikut daftar komponen yang ditambahkan dan disesuaikan dalam modifikasi :

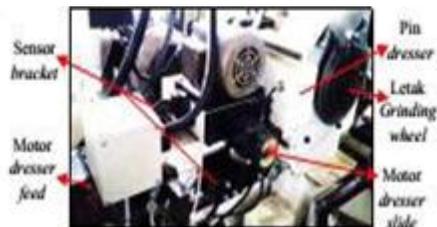
**Gambar 17 Realisasi mekanik unit *dresser***

Sesuai konsep desain yang digambarkan pada bagian perancangan, pembuatan mekanik *base unit dresser* dibuat oleh vendor perusahaan (*subcon*). Berikut ini adalah gambar realisasi desain unit *dresser* setelah di *assembly* pada mesin *Seat Grinder NTVS-2894*.

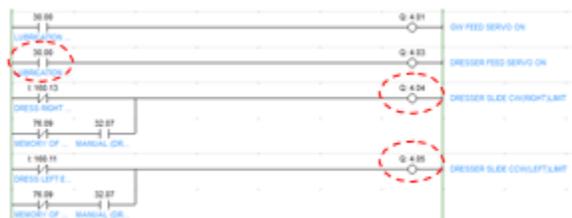
Gambar 18 *Preparation* program

Penambahan program untuk servo ON pada motor *dresser feed* akan aktif ketika lubrikasi pada mesin telah berjalan, berikut ini adalah program *laddernya*

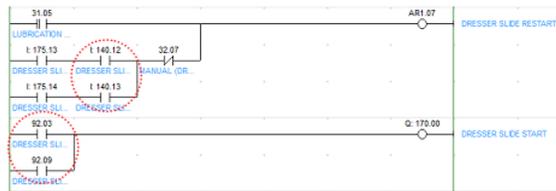
Gambar 19 Program *dresser slide*

Berikut ini adalah program untuk *dresser slide* baik secara auto [1] maupun manual [2] program :

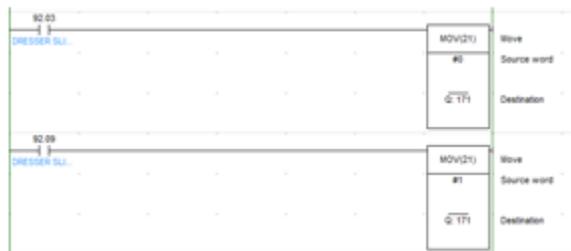
Gambar 20 Program motor *dresser slide*

Sedangkan pada gambar dibawah adalah program untuk menjalankan motor *dresser slide* secara CW atau CCW.

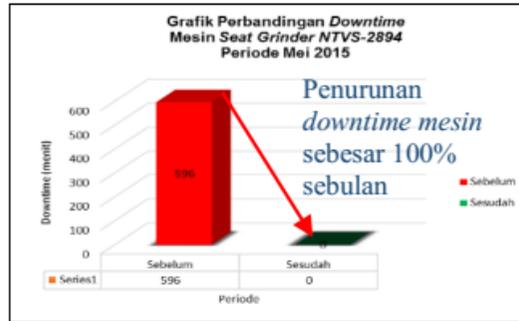
Gambar 21 grafik downtime seat grinder NTVS-2894

roundness valve NG sebanyak 596 menit/bulan. Setelah dilakukan modifikasi, data *trouble* yang ada didalam *database Maintenance Department* mencatat bahwa selama bulan Mei 2015 tidak pernah terjadi *trouble* mengenai *roundness valve* NG. Sehingga dapat dikatakan bahwa *downtime* pada mesin *Seat Grinder NTVS-2894* berkurang sebanyak 100%. Berikut ini menunjukkan nilai perbandingan jumlah *downtime* mesin sebelum dan sesudah modifikasi

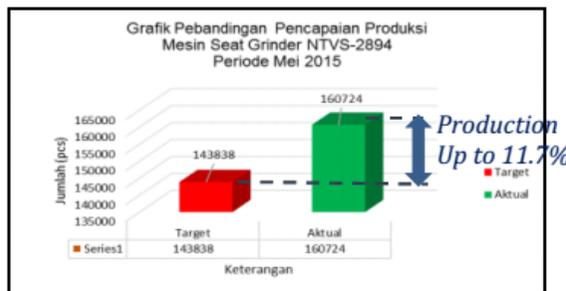
Gambar 22 Pencapaian produksi seat grinder NTVS-2894

Salah satu manfaat yang diharapkan setelah modifikasi dilakukan adalah untuk mengoptimalkan kinerja mesin *Seat Grinder NTVS-2894*. Dari data produksi sebelum modifikasi tercatat bahwa pencapaian produksi dari mesin *Seat Grinder NTVS-2894* rata-rata hanya sebesar 77% per bulan dari total target pada setiap bulannya. Setelah adanya modifikasi, kemampuan produksi mesin ini mencapai 111.7%, sehingga pencapaian produksi mesin ini 11.7% lebih banyak dari total target pada bulan pertama yaitu pada bulan Mei 2015.

Keseluruhan jumlah produksi *valve* pada mesin *Seat Grinder NTVS-2894* selama bulan Mei 2015 adalah 160.724 pcs dengan target produksi bulan tersebut 143.838 pcs.
