# ANALISA RETAK LAS PADA BESI COR KELABU

Suatu kopling mesin pompa air pecah sewaktu dioperasikan. Kopling tersebut terbuat dari besi cor kelabu perlitik. Penelitian dilakukan untuk mencari penyebab terjadinya "Retak las" sehingga diharapkan bisa diperoleh hasil pengelasan yang baik pada benda kerja.

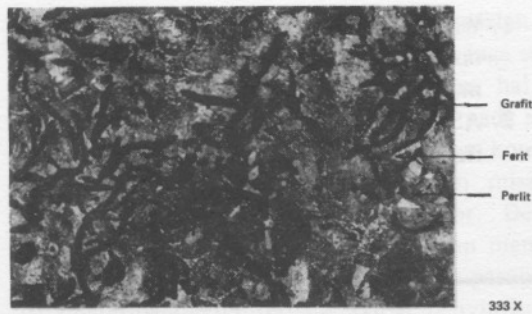
Gambar 2. Struktur mikro logam induk. Etsa : Nital 2,5 %

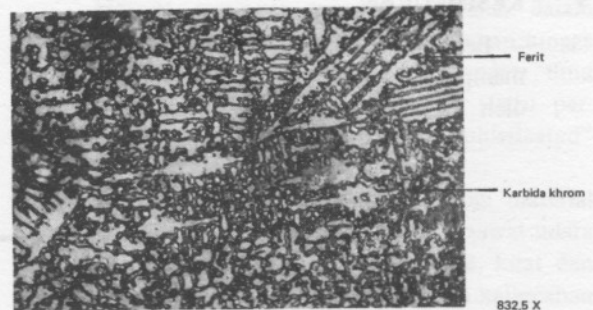
Gambar 5. Struktur mikro logam las pada posisi A dan B. Etsa: 20 ml HCl, 10 ml HNO<sub>3</sub>, 30 ml H<sub>2</sub>O.
